Bomen Effect Analyse Oude Tempel, Soesterberg

Opdrachtgever: Gemeente Soest
Contactpersoon: De heer R. Kalt, mevrouw M. Smit

Datum: 28-04-2020
Project: B7900/2019

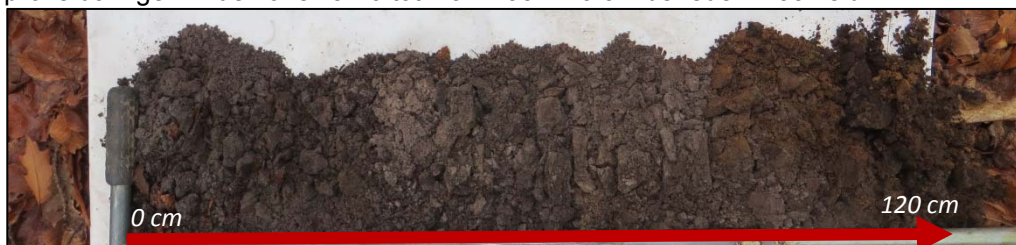
Profielboring in noordelijk deel van het gebied, in laan K1 met zomereik.

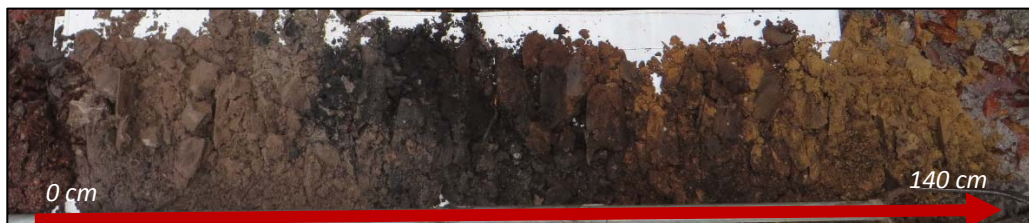
Profielboring centraal in het bos, bij een oude beuk in laan E3

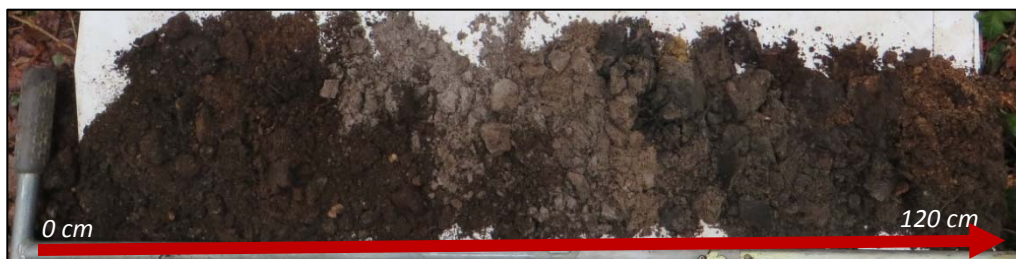
Profielboring in het zuidelijk deel van het gebied, nabij onder meer een volwassen berk, laan H

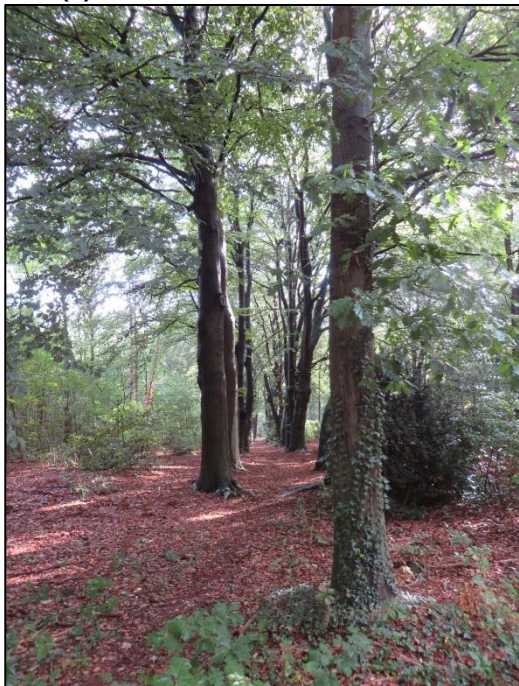
B1 oud, redelijke tot matige conditie

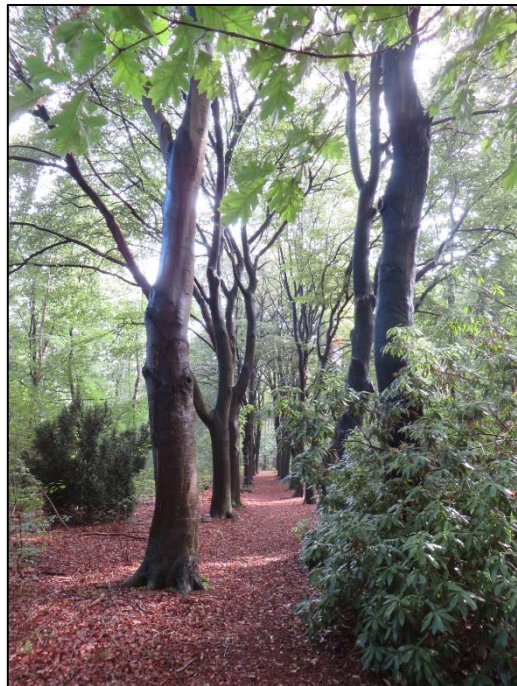
B2 oud, matig, teruglopend

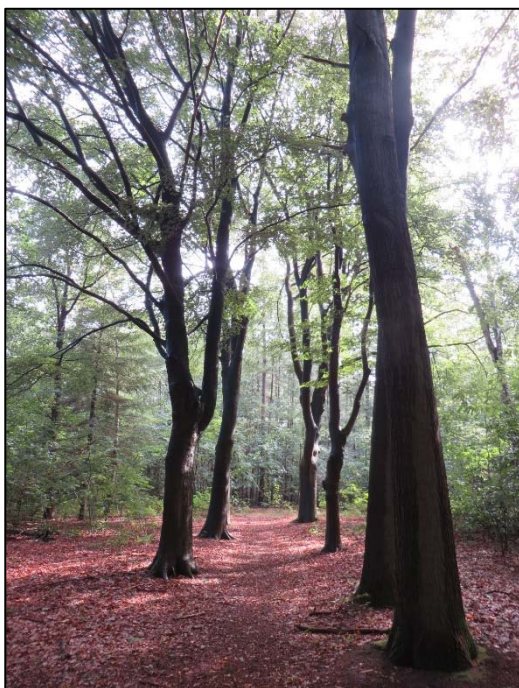
B3 oude laan, redelijke conditie

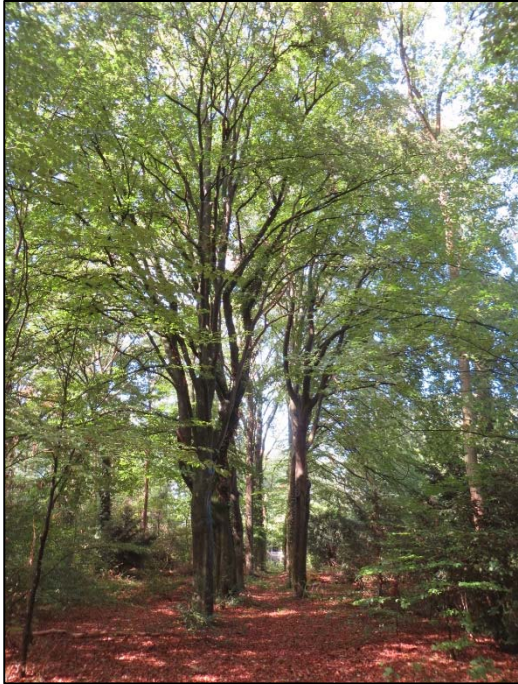
C1, oude beuken, deels (zeer) slecht

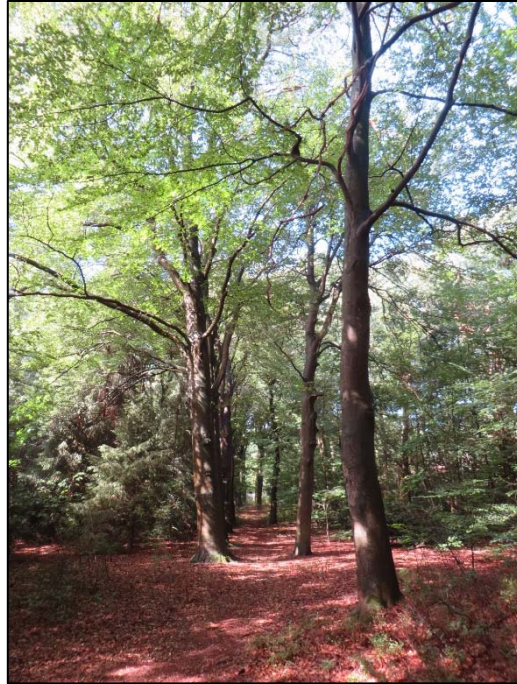
C2, beperkte toekomstverwachting

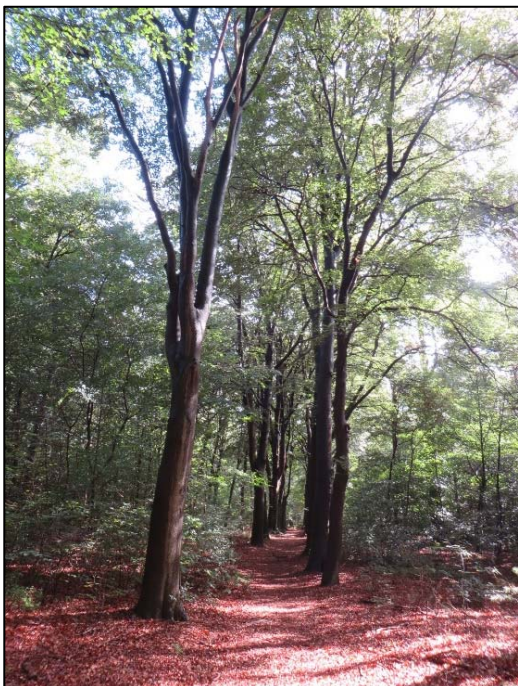
C3 en C4, overwegend goed

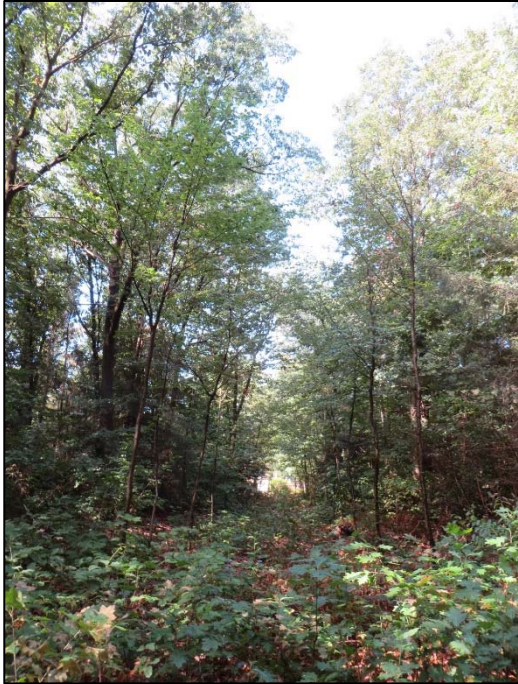
D1, jong, onderstandig

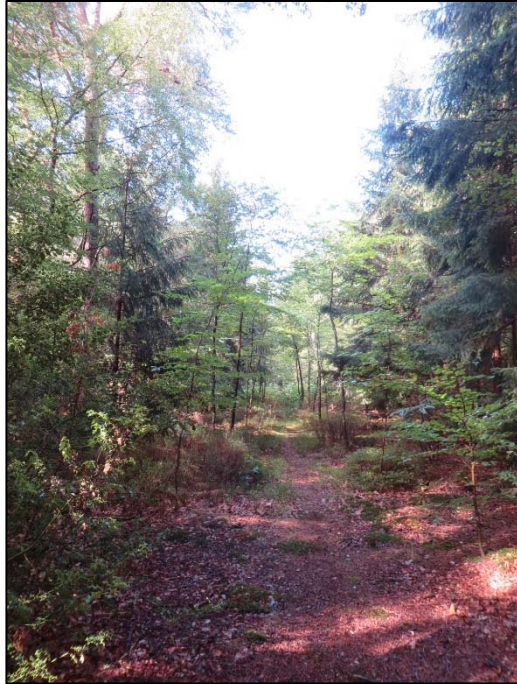
D2, jonge beuken, deels onderstandig

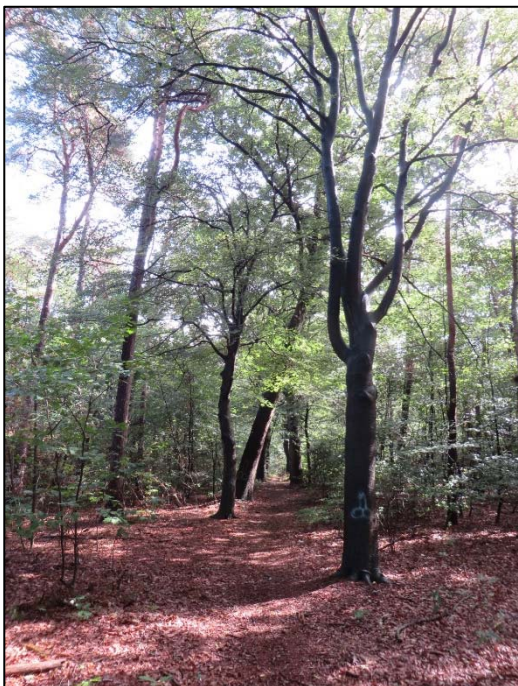
D3, overwegend oud met een matige conditie

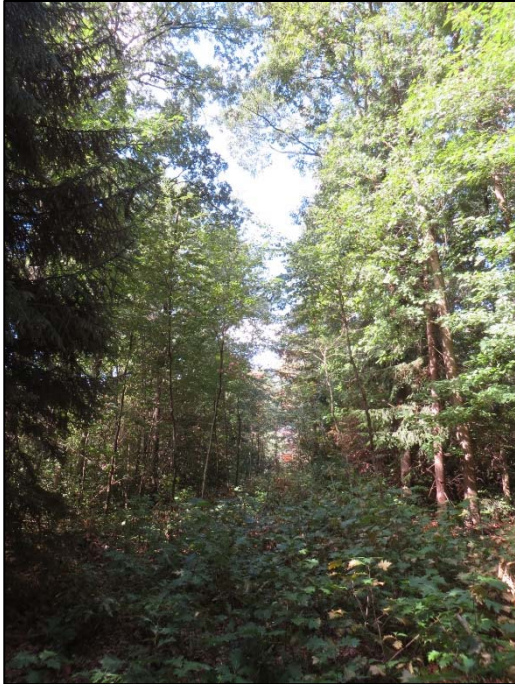
E1, jong, gezond, deels verplantbaar

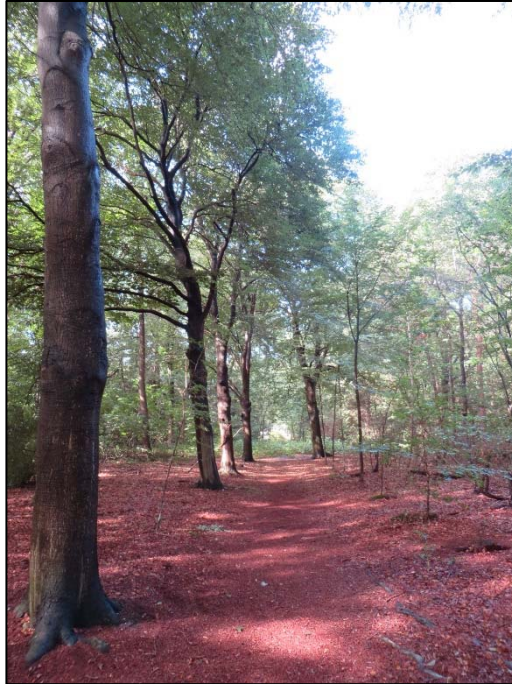
E2, oud en jong, redelijke conditie

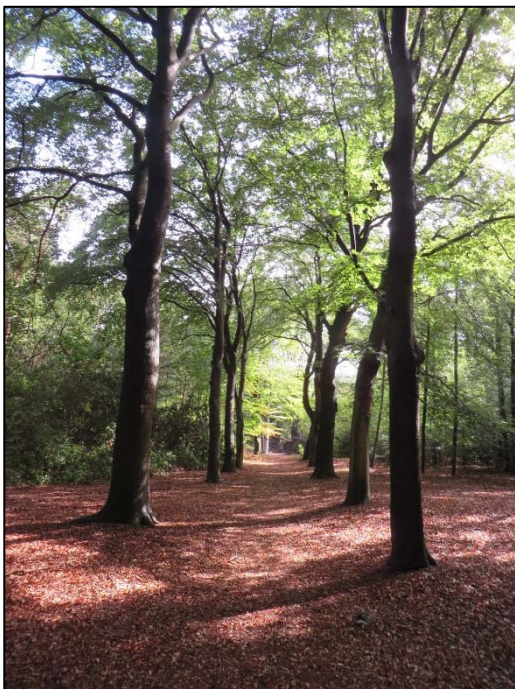
E3 met oude gewone beuk is deels uitgevallen. Eerder dit jaar zijn er twee oude bomen omgewaaid. Bij de naburige beuken is ernstige zonnebrandschade opgetreden waardoor meer uitval is te verwachten in de komende jaren. E1 en E4 bestaat enkel uit jonge beuk. Met name E4 betreft een robuuste gesloten laanstructuur.

E3, oud, redelijke tot slechte conditie

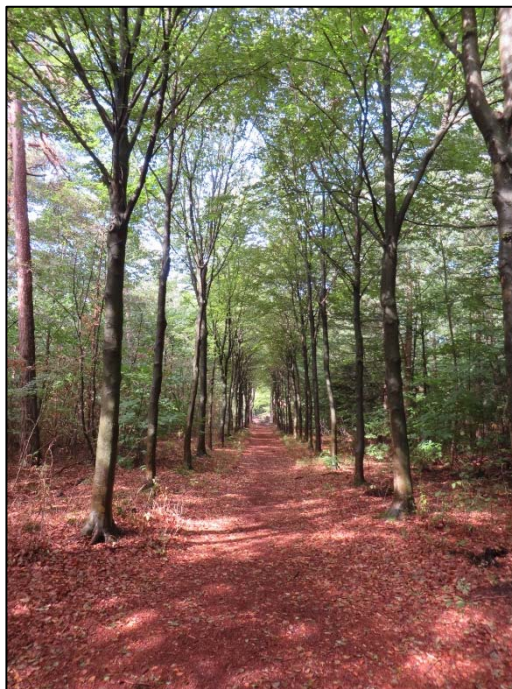
E4, jong, verplanten wordt grotendeels afgeraden

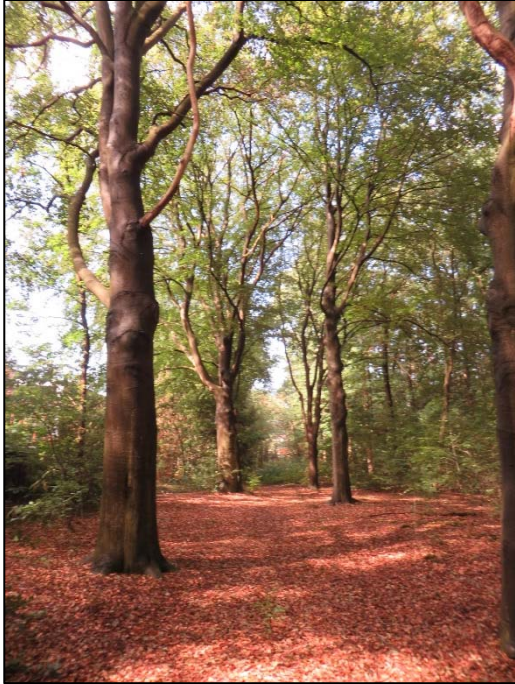
F2, oud, vrij goed

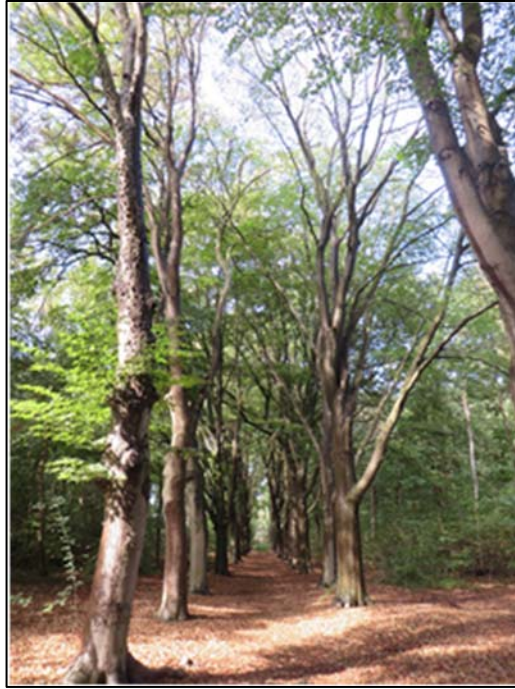
F3, oud, teruglopend

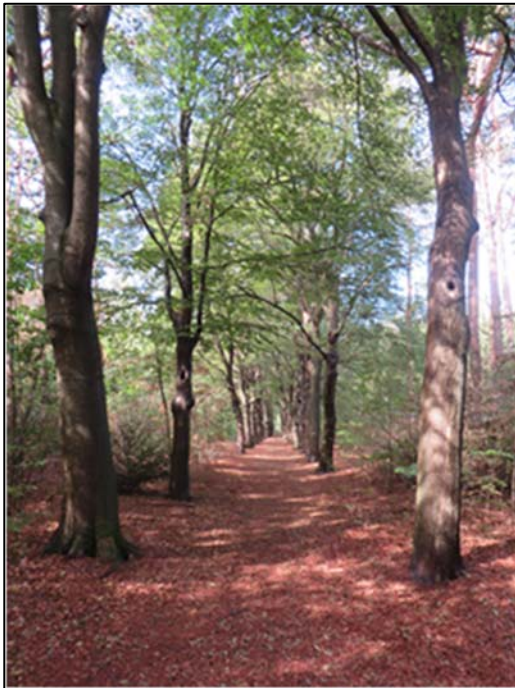
F4, oud, te transparant en teruglopend

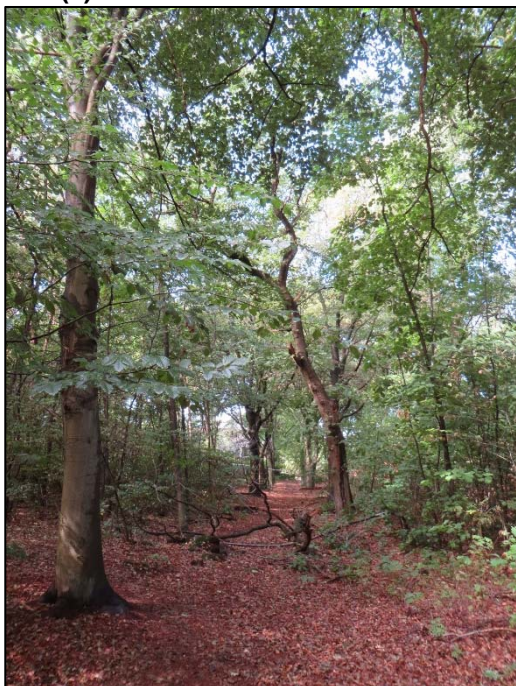
G1, bosbeeld met overwegend bomen met een voldoende conditie

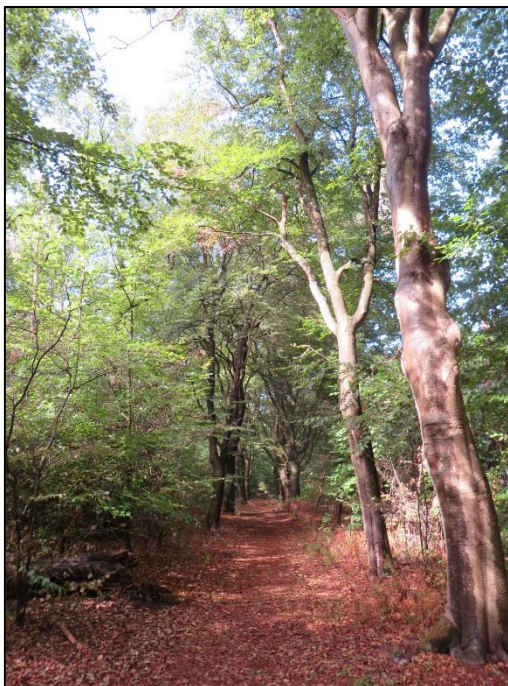
G2, Oude laan, verbrokkeld te ijl en teruglopend

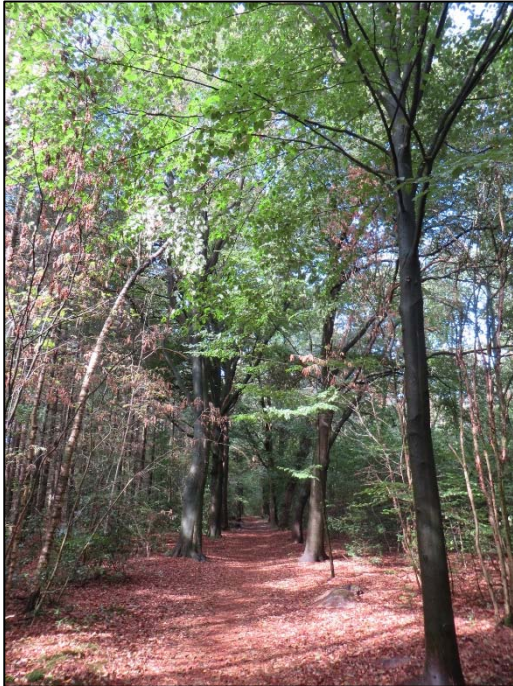
De toekomstverwachting van de laan is variabel, ongeveer de helft is nog goed. Er spelen diverse kwaliteitsproblemen zoals grof dood hout en aantastingen door parasitaire schimmels.

H, oude bomen, variabele kwaliteit en conditie

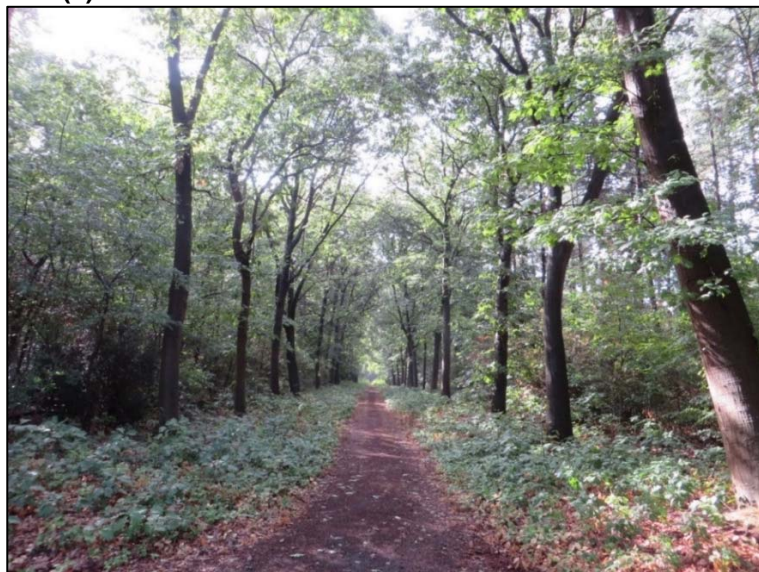
I, ruim opgezette laan van Amerikaanse eik met veel grof dood hout

In I zijn vrij veel probleemtakken aanwezig. Het betreft met name grof dood hout. Dit is inherent aan de soort en de leeftijd. Onderhoudssnoei is per omgaande van belang in verband met de omgevingsveiligheid.

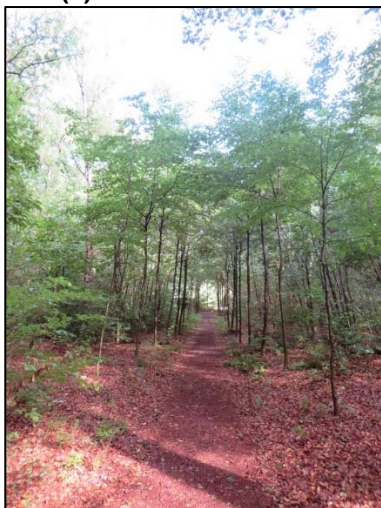
J1, jong, verplantbaar

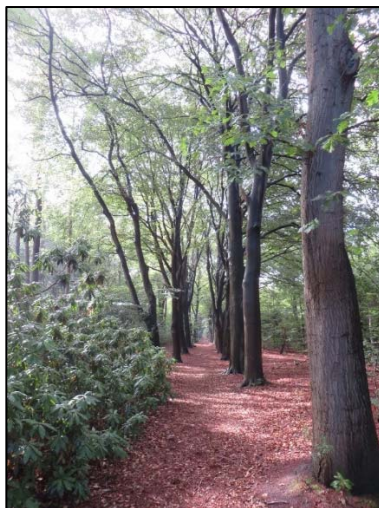
J2, oude laan, met overwegend te ijle en teruglopende beuken

In J 2 zijn hier en daar probleemtakken aanwezig waaronder grof dood hout. Gezien de overwegend vrij slechte conditie in 2018, achten we voor het merendeel van de beuken van J2 een jaarlijkse inspectiefrequentie van belang. Verder is veiligheidssnoei per ommekeer aan de orde en komen in de huidige situatie, drie slechte beuken voor kap in aanmerking.

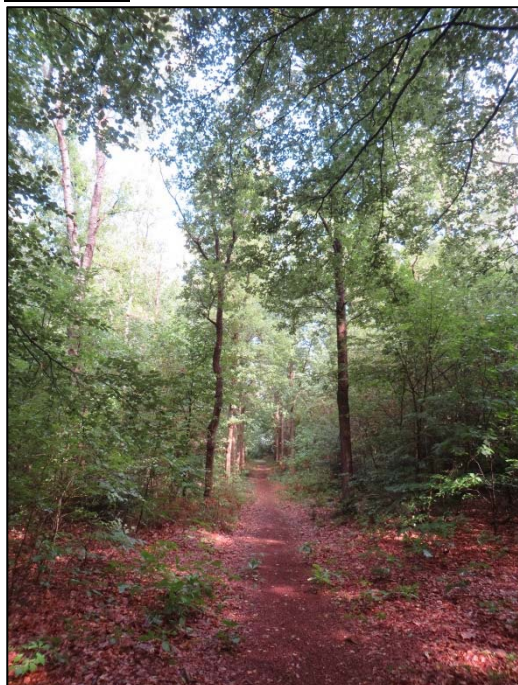
K1, jong/volwassen zomereiken

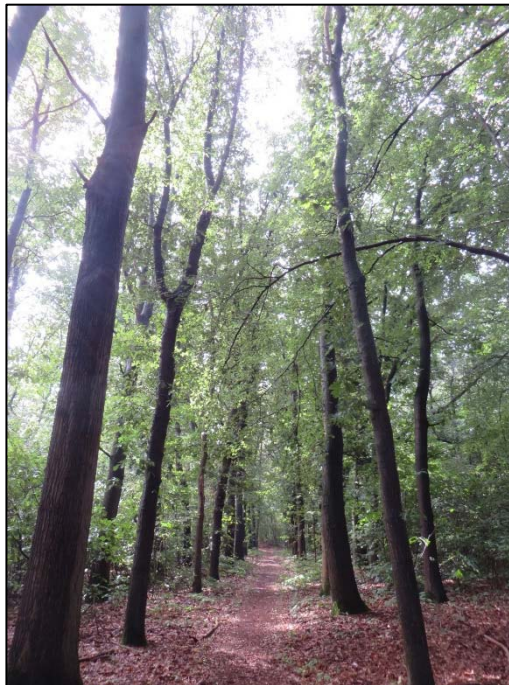
K2, Oudere laan met dubbele rij Amerikaanse eiken

Met name in K2 zijn diverse probleemtakken aanwezig waaronder grof dood hout. De regelmatige vorming van dood hout is inherent aan de soort.

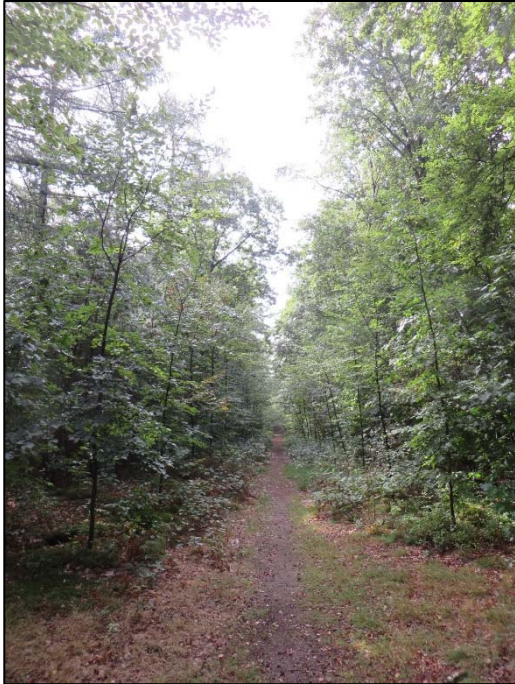
L1, jonge beuken

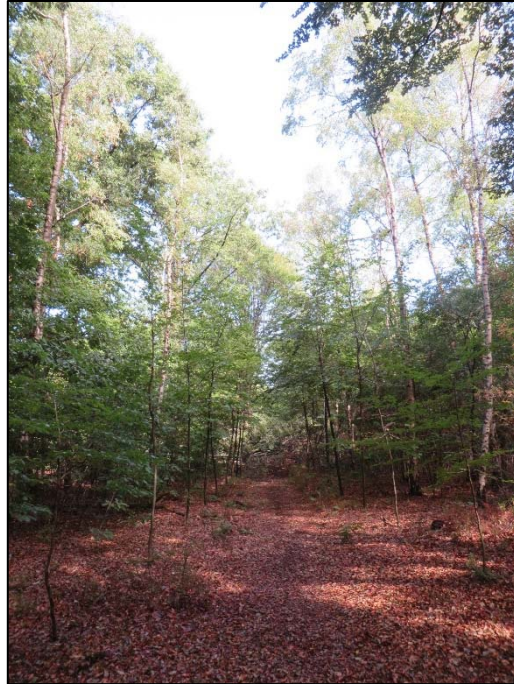
L3, jong, iets onderstandig

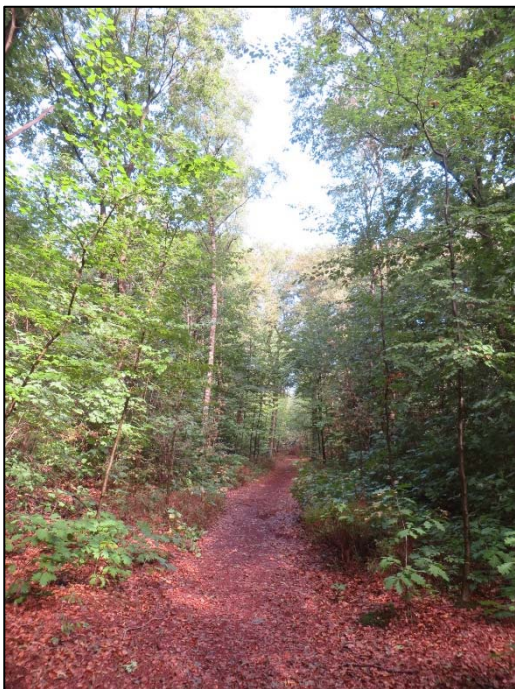
L4, overwegend gezonde jonge beuken

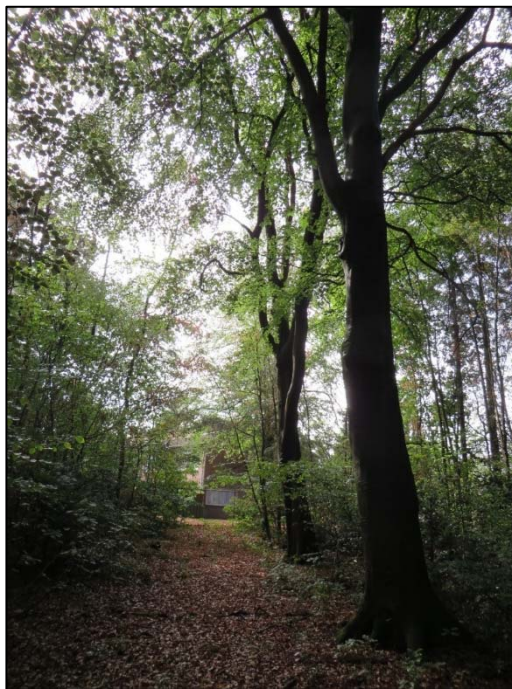
Met name in L6 zijn diverse probleemtakken aanwezig waaronder grof dood hout. Voor de jonge bomen is deskundige begeleidingssnoei essentieel wil men deze bomen inpassen.

L6, enkele rij met oude beuken met onder meer vrij veel grof dood hout

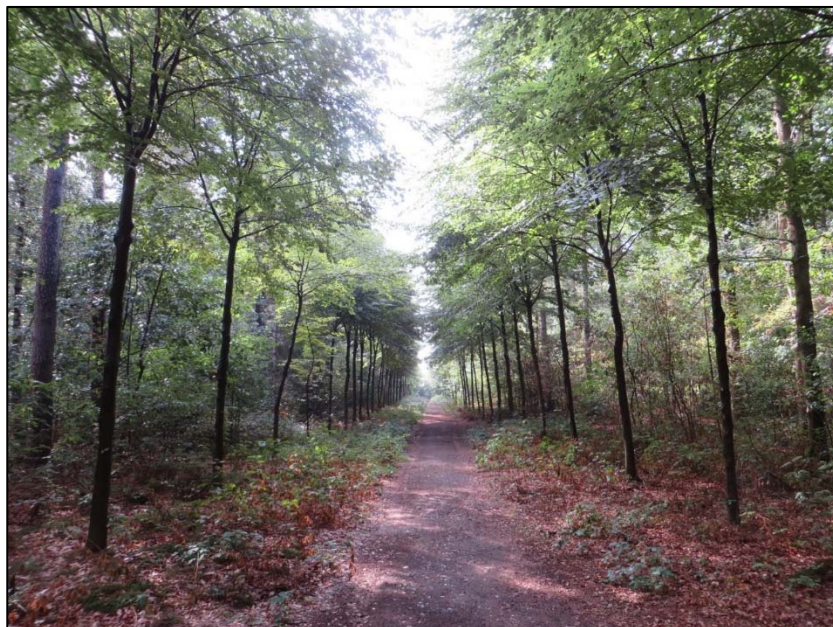
M1 tot en met M7; een uiterst robuuste gesloten laanstructuur met jonge- tot halfwas beuken

Voor de gehele laan is regelmatige, deskundige begeleidings snoei essentieel om een duurzaam bomenbestand te kunnen opbouwen.
