Bomen Effect Analyse Oude Tempel, Soesterberg

Opdrachtgever: Gemeente Soest
Contactpersoon: De heer R. Kalt, mevrouw M. Smit

Datum: 28-04-2020
Project: B7900/2019

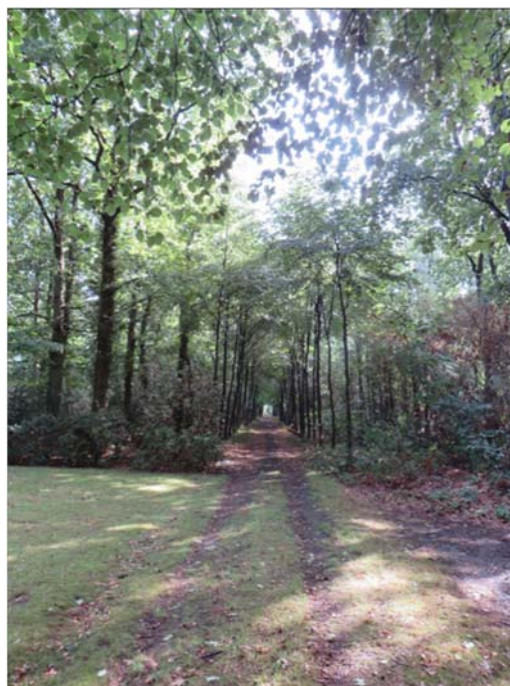
De toekomstverwachting van de laan is goed (>20 jaar), de bomen zijn in de meeste gevallen wel te hoog opgekroond. Dat wil zeggen dat de maximale verhouding van 1:1 (50% stam- en 50% kroonhoogte) is overschreden. Het betekent echter niet dat de bomen onherstelbaar beschadigd zijn. Bij begeleidingsnoei dient de boomverzorger normaal gesproken te streven naar een verhouding van 1:3. Bij behoud van een goede gezondheid en deskundige snoei in het vervolg, kunnen de meeste vitale bomen hier binnen enkele jaren weer op inlopen

De bomen staan vrij dicht op elkaar. Er is reeds sprake van onderlinge concurrentie waardoor er lange dunne stammen dreigen te ontstaan. Een dunning (om en om) wordt derhalve aangeraden zodat individuele bomen zich beter kunnen ontwikkelen. Hierbij rekening houdend met de naburige bosvakken.

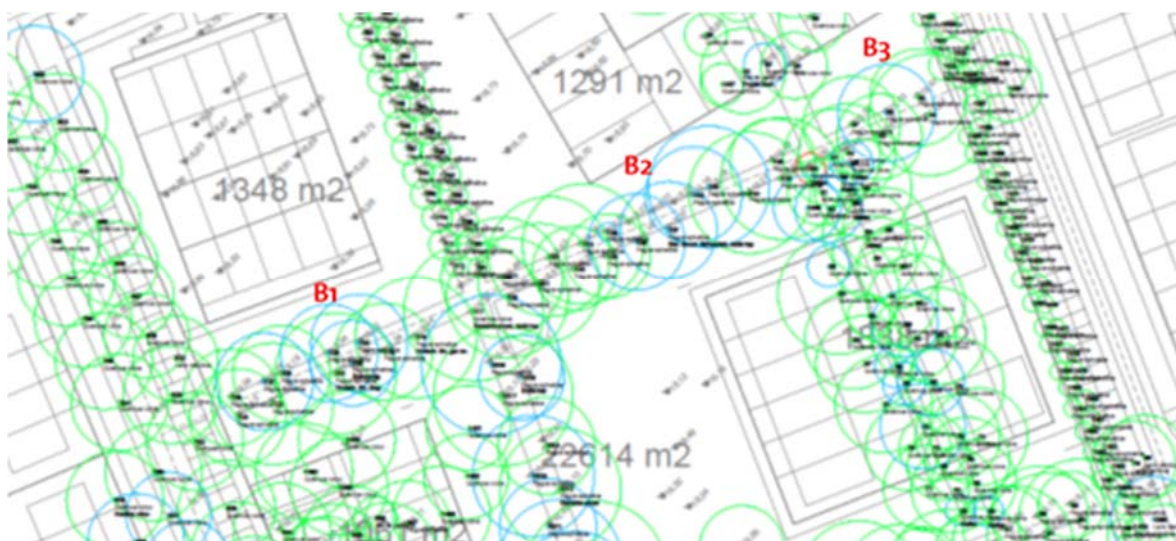
Deze karakteristieke, smalle laan met oude gewone beuk is niet meer volledig intact. De kwaliteit is over het algemeen nog wel voldoende.

De toekomstverwachting is voor een aanzienlijk aandeel van de laan wat verminderd. Circa 40% valt in de klasse 5 à 15 jaar, de rest in de klasse > 15 jaar, zie onderstaande kaart.

Groen = een normale toekomstverwachting van meer dan 15 jaar, blauw = 5 à 15 jaar

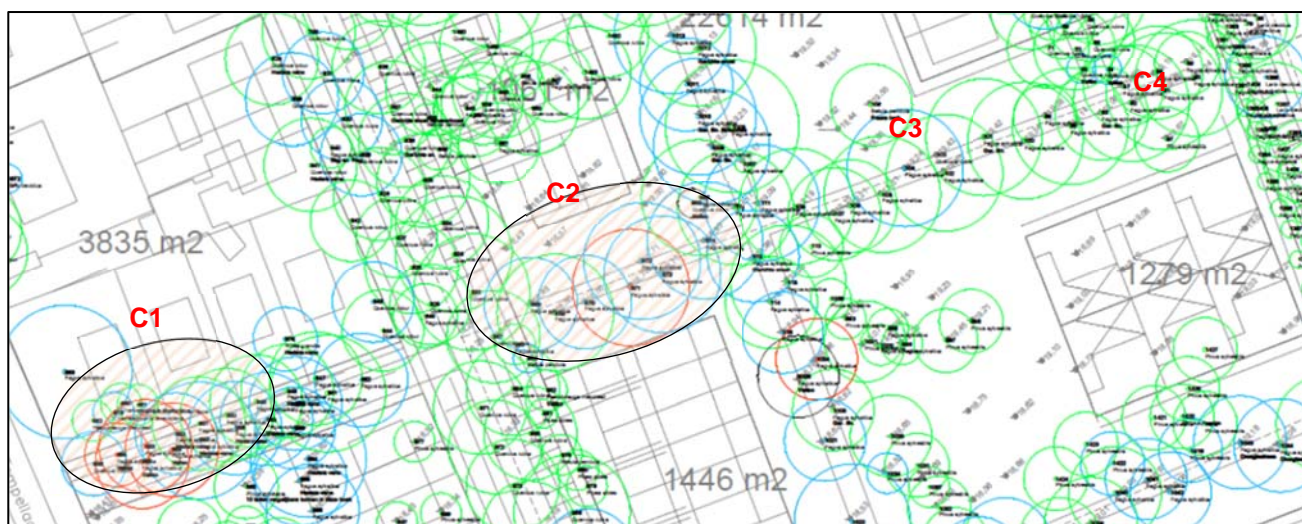
Deze karakteristieke en smalle laan met oude gewone beuk is niet meer volledig intact. De kwaliteit varieert. Delen van C1 en C2 dreigen binnen afzienbare tijd te gaan uitvallen. C3 en C4 zijn overwegend goed.

De laanonderdelen C2, C3 en C4 dienen als laanstructuur behouden te blijven. C1 maakt geen onderdeel uit van de groene kapstok. De toekomstverwachting is voor een aanzienlijk aantal beuken in de laan in meerdere- of in mindere mate beperkt. De delen C3, C4 en een deel van C1 zijn overwegend voldoende. Enkele delen van de laan dreigen op korte termijn uit te vallen, zie gemarkeerde zones op onderstaande kaart.

Groen = normale toekomstverwachting, blauw = 5 á 15 jaar, rood is <5 jaar of afgestorven

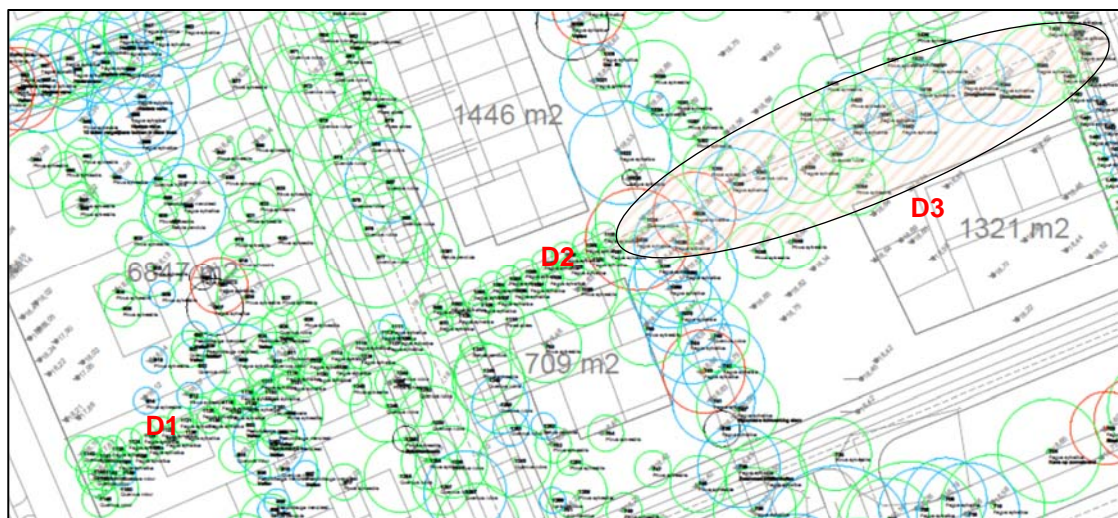
D3 met oude gewone beuk is niet meer volledig intact. De kwaliteit is voor een belangrijk deel matig. Diverse delen dreigen binnen afzienbare tijd te gaan uitvallen of zijn reeds uitgevallen. D1 en D2 bestaat enkel uit jonge beuk. D1 heeft een onderstandige karakter. Door de aanwezigheid van naburige grote bomen is licht een beperkende factor en groeien de jonge beuken suboptimaal. Verder zijn de meeste jonge beuken te hoog opgekroond.

D3 heeft een verminderde toekomstverwachting, zie onderstaande kaart. D2 heeft de beste toekomstpotentie.

Groen = normale toekomstverwachting, blauw = 5 á 15 jaar, rood is <5 jaar of afgestorven.

In het rood gearceerde ovale gebied D3 staan opvallend veel bomen met een beperkte toekomstverwachting.

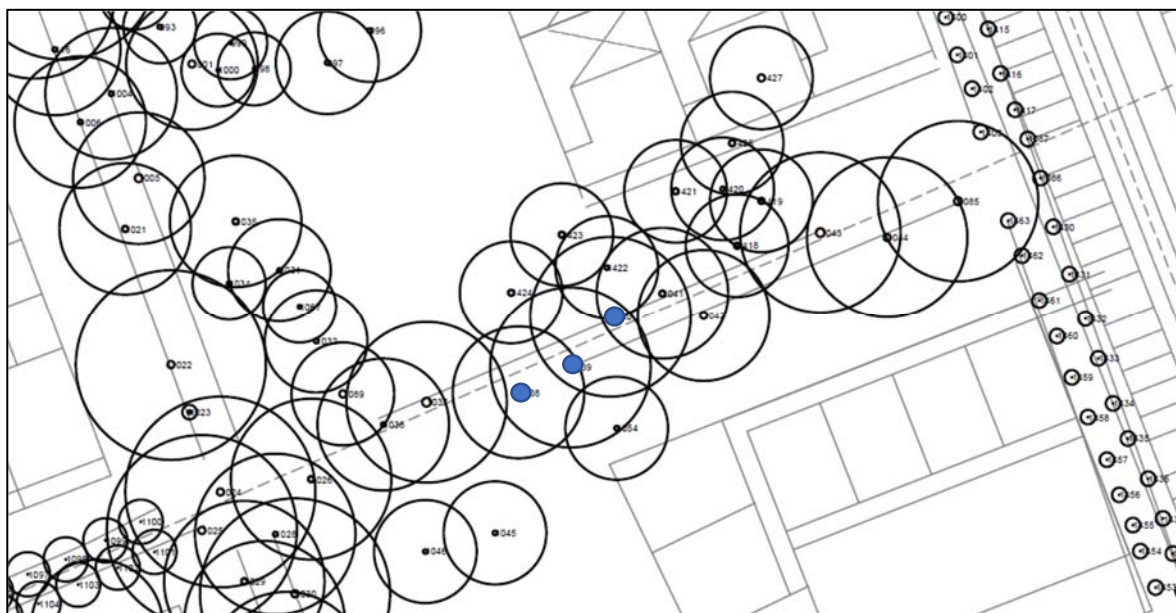
De blauwe stippen betreft drie potentieel in te passen zware bomen in laansegment D3, boomnummers 1038, 1039 en 1040

In het geval men bomen van D1 wil behouden is aanpassing van het ontwerp van belang. Voor D2 geldt de algemene bescherming zoals is beschreven in bijlage 4. D3: Tenminste een drietal grote karakteristieke bomen met een voldoende conditie (Amerikaanse eik en gewone beuk van monumentale omvang) kunnen het waard zijn om ingepast te blijven. Zie onderstaande uitsnede.

Voor de overige exemplaren wordt vanwege een beperkte toekomstverwachting en in verband met de omvormingsplannen, vervangen geadviseerd. Na het vellen van deze bomen ontstaan er mogelijkheden voor een duurzame nieuwe beplanting. Aansluitend op de kap van de naburige bomen dient er uitvoerig naar de snoei-behoefte van de in te passen exemplaren te worden gekeken.

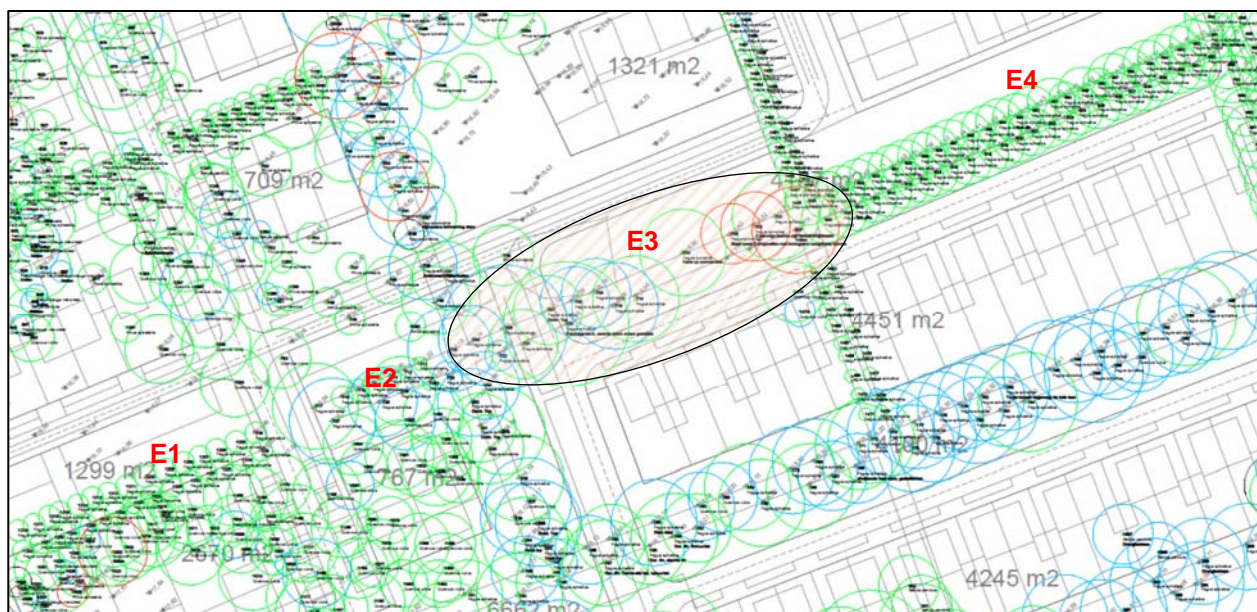
E3 met oude gewone beuk is deels uitgevallen. Eerder dit jaar zijn er twee oude bomen omgewaaid. Bij de naburige beuken is ernstige zonnebrandschade opgetreden waardoor meer uitval is te verwachten in de komende jaren. E1 en E4 bestaat enkel uit jonge beuk. Met name E4 betreft een robuuste gesloten laanstructuur.

E3 heeft gemiddeld genomen een verminderde toekomstverwachting, zie onderstaande kaart. E4 heeft de meeste toekomstpotentie.

Groen = normale toekomstverwachting, blauw = 5 á 15 jaar, rood is <5 jaar of afgestorven

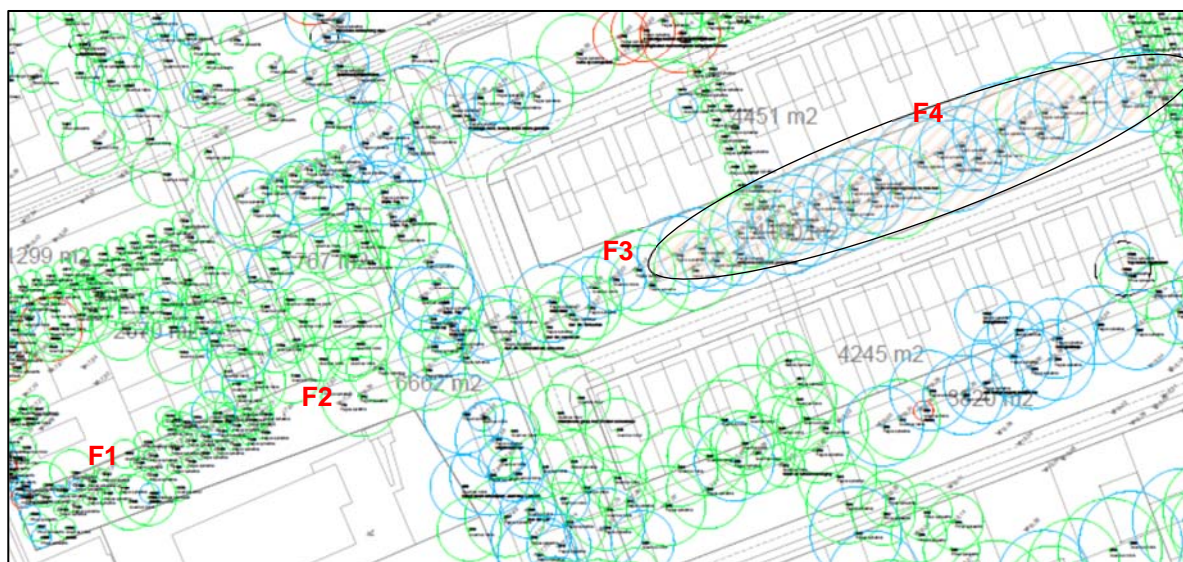
F1 bestaat enkel uit jonge, vrij hoog opgekroonde beuken. In veel gevallen is er sprake van bomen met een onderstandig karakter met onder meer scheefgroei ten gevolge. Behoud is mede vanwege voldoende condities (wat een meer kritische beoordelingsfactor is dan opkroonhoogte) op hoofdlijnen nog wel mogelijk. Een aantal naburige bomen dienen hiertoe wel binnen enkele jaren gesnoeid of geveld te worden. F2 met oude gewone beuk is in voorgaande jaren deels uitgevallen. Er resteren nog enkele gezonde exemplaren. In F3 en met name F4 staan veel beuken met ijle kronen. De warme droge zomer van 2018 en de voorgaande jaren met droogtestress, spelen hier naar verwachting een rol in. F1 betreft met name jonge, onderstandige, hoog opgekroonde bomen met vrij ijle kronen. In F2 zijn nog een paar beuken aanwezig met een normale toekomstverwachting. F3 heeft gemiddeld genomen een wat verminderde toekomstverwachting. De toekomstverwachting van F4 is het laagst, zie onderstaande kaart. In de huidige situatie is de kans op uitval van grote laandelen binnen 15 jaar reëel. F2 heeft vooralsnog de beste toekomstpotentie.

Groen = normale toekomstverwachting, blauw = 5 á 15 jaar, rood is <5 jaar of afgestorven

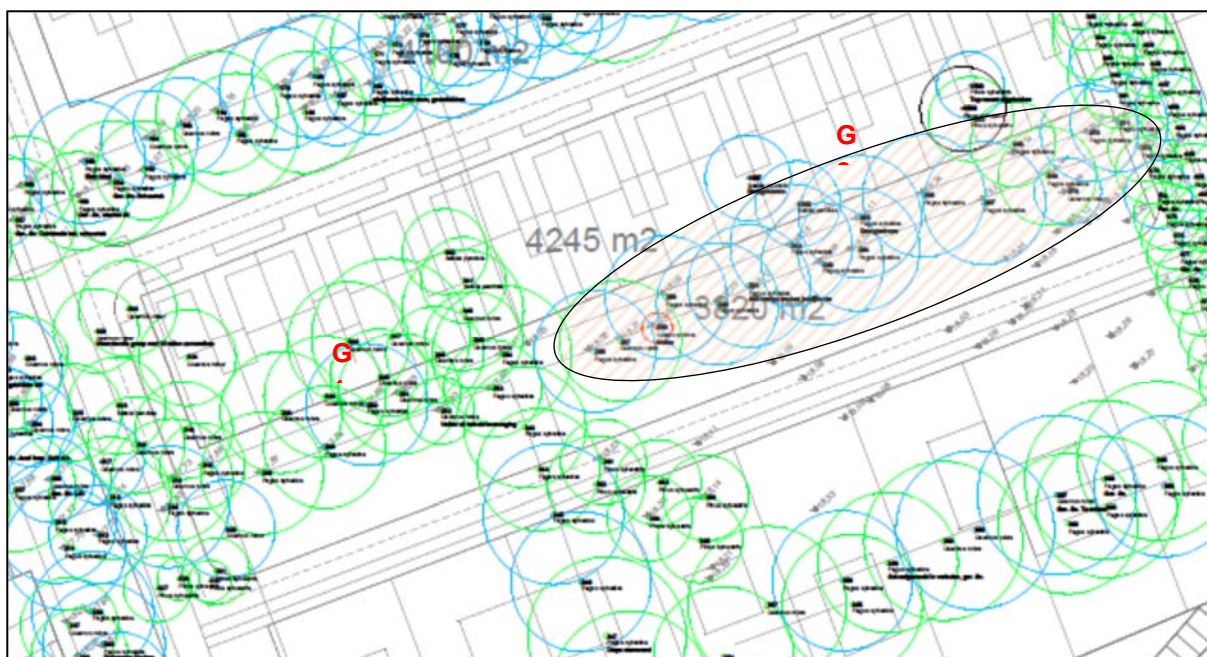
G1 is tamelijk verbrossend maar toch nog fraai. Diverse oude gewone beuken en Amerikaanse eiken zijn in de voorgaande jaren uitgevallen. Met name in G1 resteren nog enkele gezonde bomen.

G1 betreft met name fraaie oude beuken en een enkele Amerikaanse eik met veel grof dood hout. G2 heeft een wat verminderde toekomstverwachting, zie onderstaande kaart waarop het gebied met de minder vitale bomen is gemarkeerd. In de huidige situatie is de kans op uitval van grote laandelen binnen 15 jaar reëel. G1 heeft nog de meeste toekomstpotentie.

Groen = normale toekomstverwachting, blauw = 5 á 15 jaar, rood is <5 jaar of afgestorven

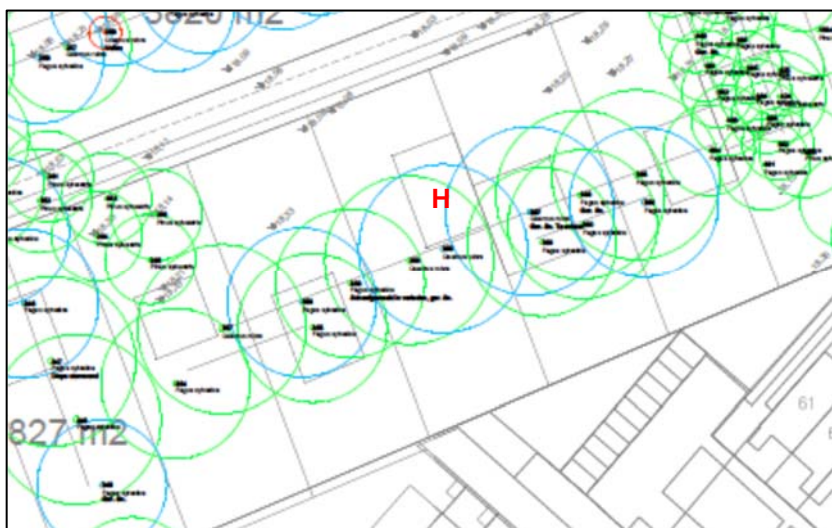
Deze karakteristieke oude bomen vormen de meest zuidelijk gelegen laan. Het laansegment is behoorlijk verbrosseld door natuurlijke uitval in het verleden.

De toekomstverwachting van de laan is variabel, ongeveer de helft is nog goed. Er spelen diverse kwaliteitsproblemen zoals grof dood hout en aantastingen door parasitaire schimmels.

Groen = normale toekomstverwachting, blauw = 5 á 15 jaar, rood is <5 jaar of afgestorven

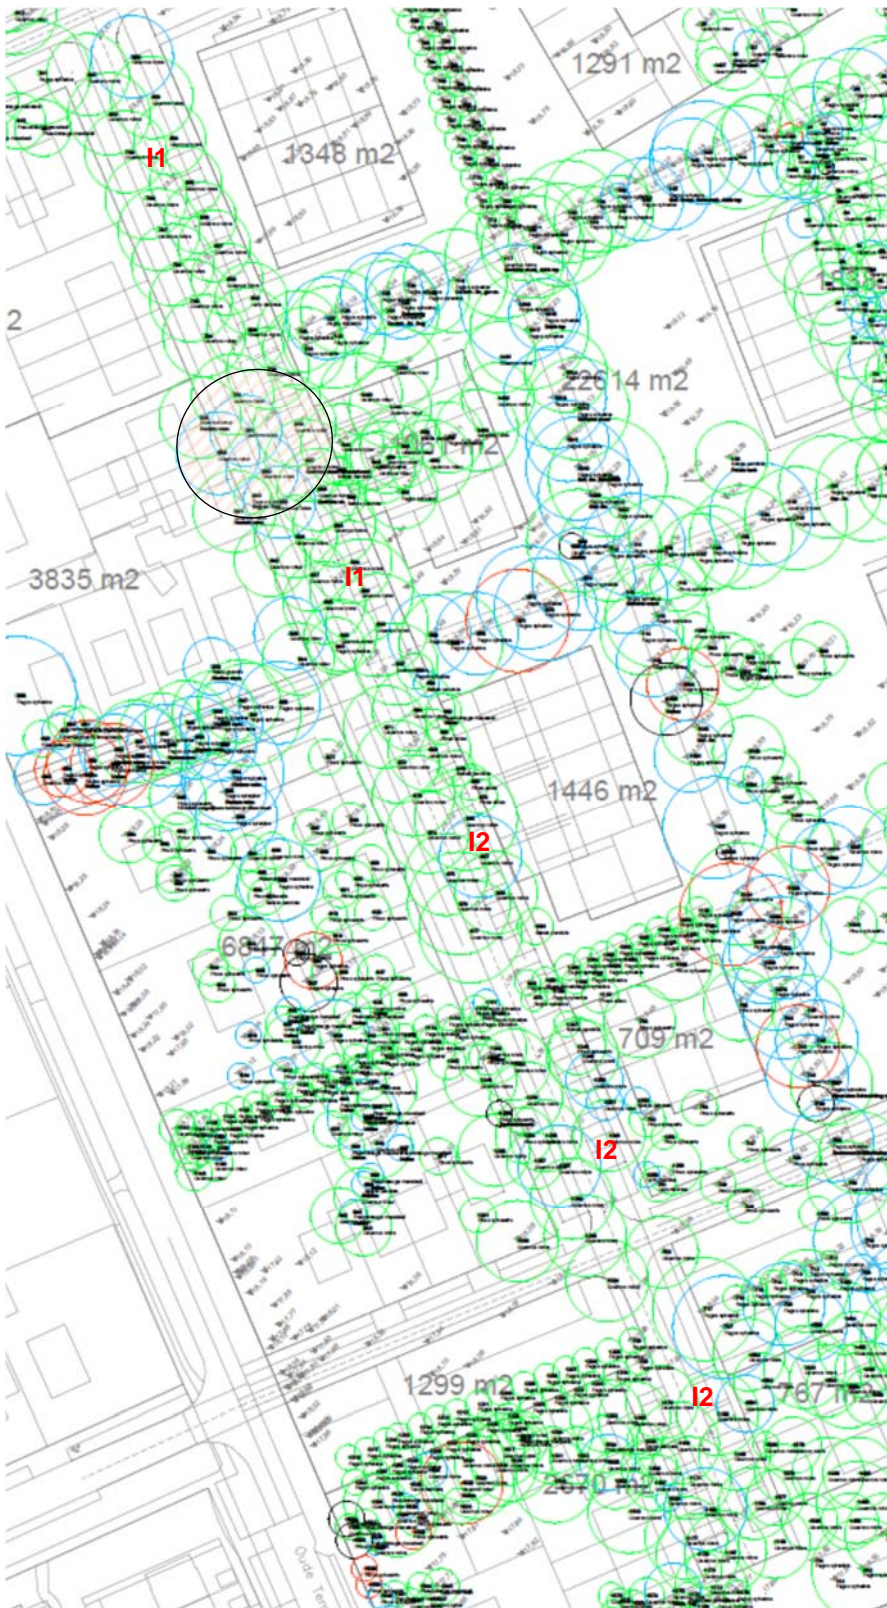
In I zijn vrij veel probleemtakken aanwezig. Het betreft met name grof dood hout. Dit is inherent aan de soort en de leeftijd. Onderhoudssnoei is per omgaande van belang in verband met de omgevingsveiligheid.

Groen = normale toekomstverwachting, blauw = 5 á 15 jaar, rood is <5 jaar of afgestorven

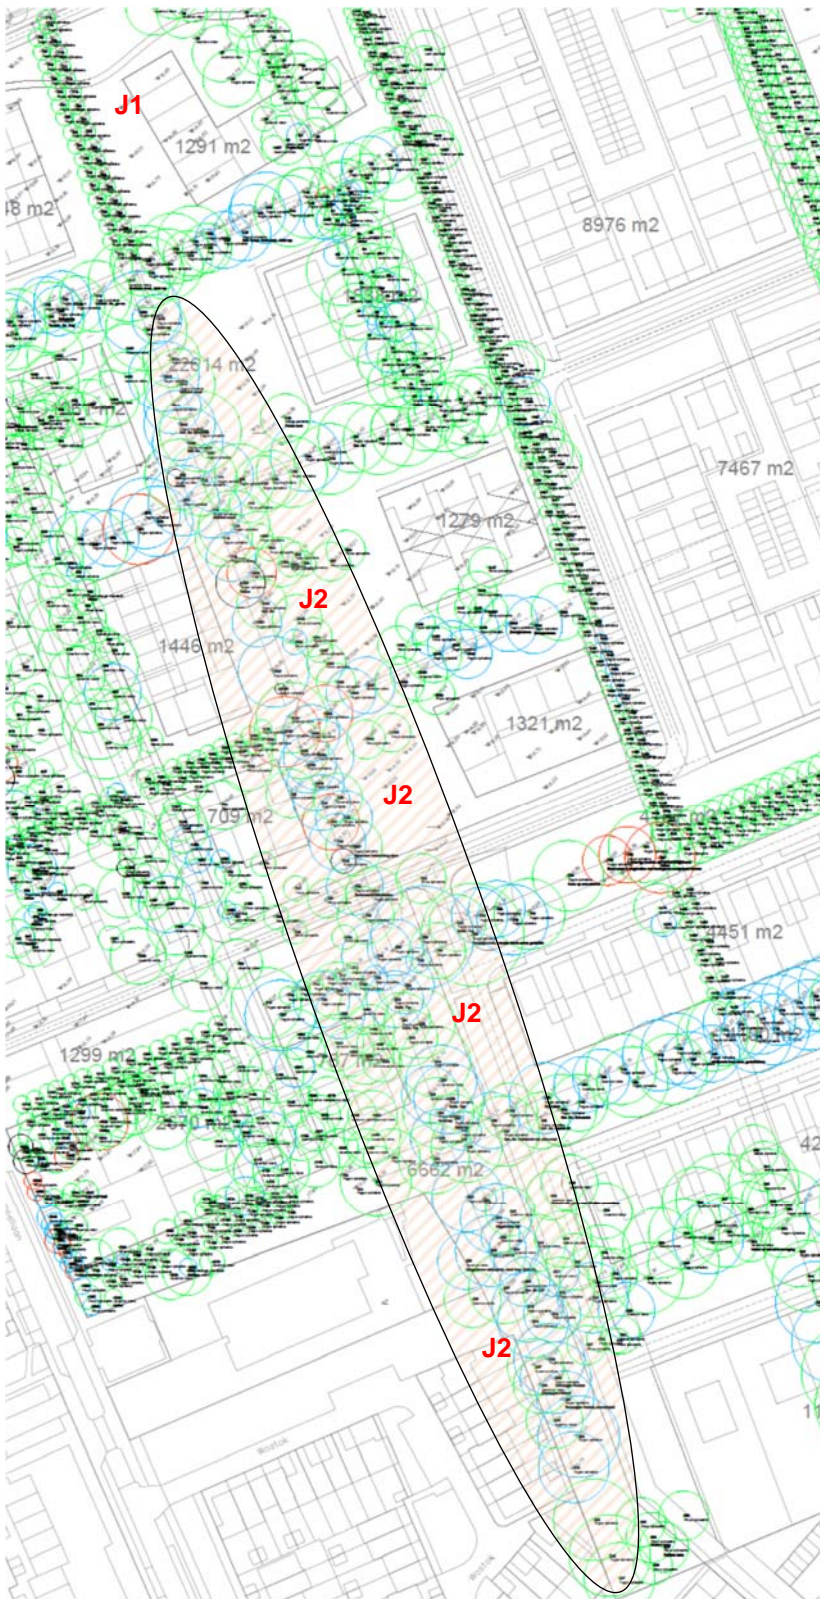
In J 2 zijn hier en daar probleemtakken aanwezig waaronder grof dood hout. Gezien de overwegend vrij slechte conditie in 2018, achten we voor het merendeel van de beuken van J2 een jaarlijkse inspectiefrequentie van belang. Verder is veiligheidssnoei per ommekeer aan de orde en komen in de huidige situatie, drie slechte beuken voor kap in aanmerking.

Groen = normale toekomstverwachting, blauw = 5 á 15 jaar, rood is <5 jaar of afgestorven

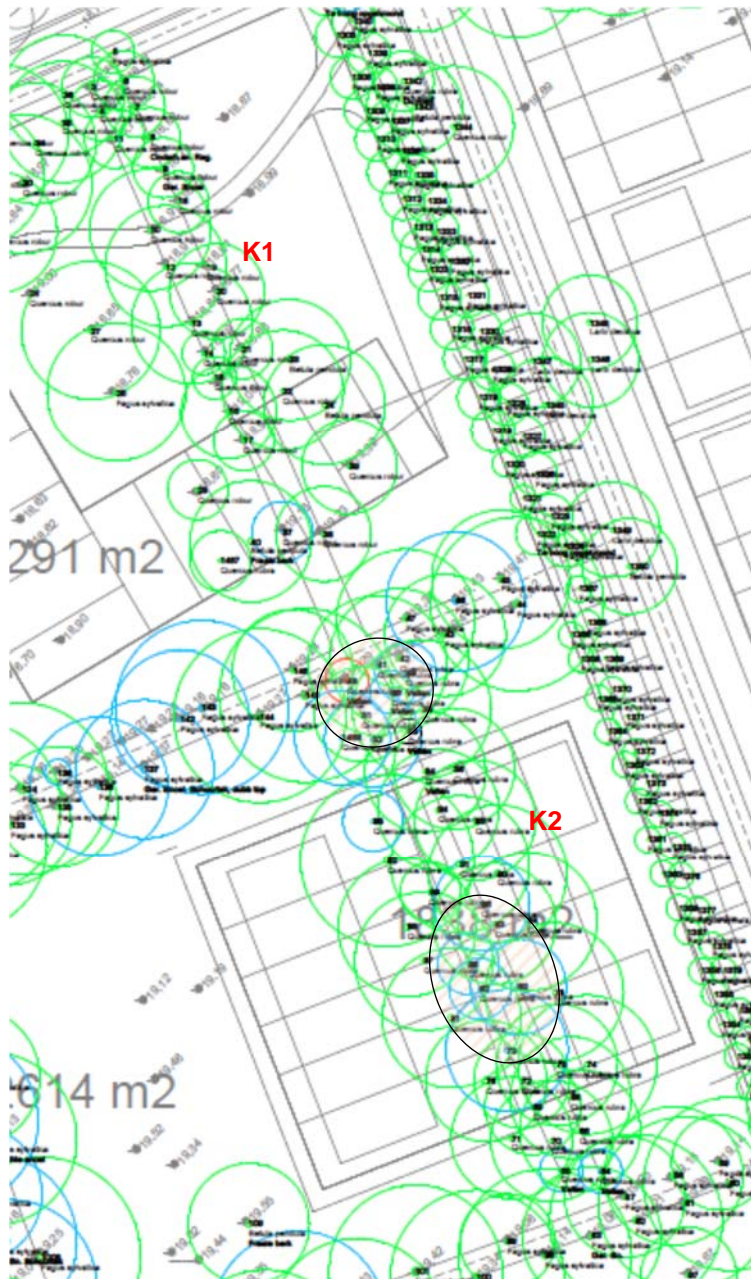
Met name in K2 zijn diverse probleemtakken aanwezig waaronder grof dood hout. De regelmatige vorming van dood hout is inherent aan de soort.

Groen = normale toekomstverwachting, blauw = 5 á 15 jaar, rood is <5 jaar of afgestorven

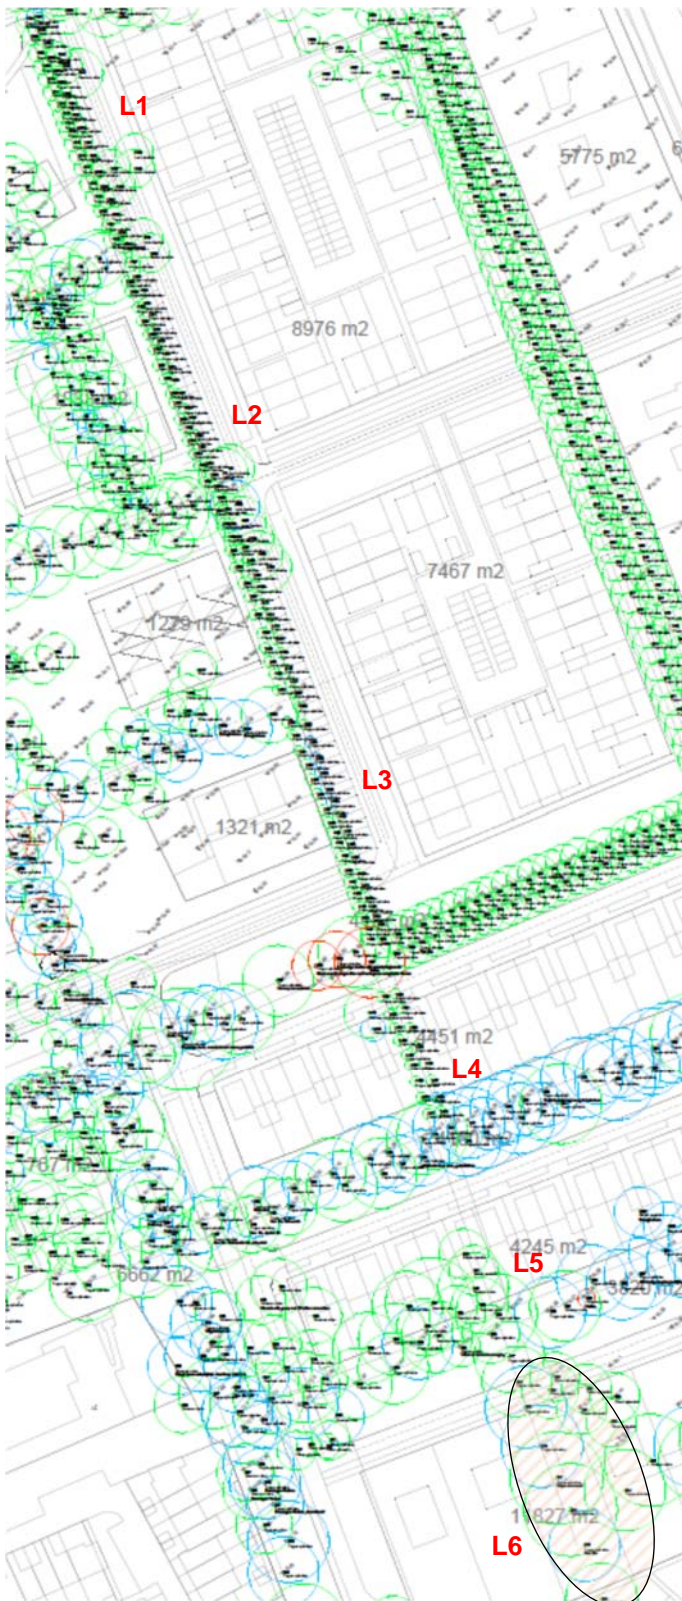
Met name in L6 zijn diverse probleemtakken aanwezig waaronder grof dood hout. Voor de jonge bomen is deskundige begeleidingssnoei essentieel wil men deze bomen inpassen.

Groen = normale toekomstverwachting, blauw = 5 á 15 jaar, rood is <5 jaar of afgestorven

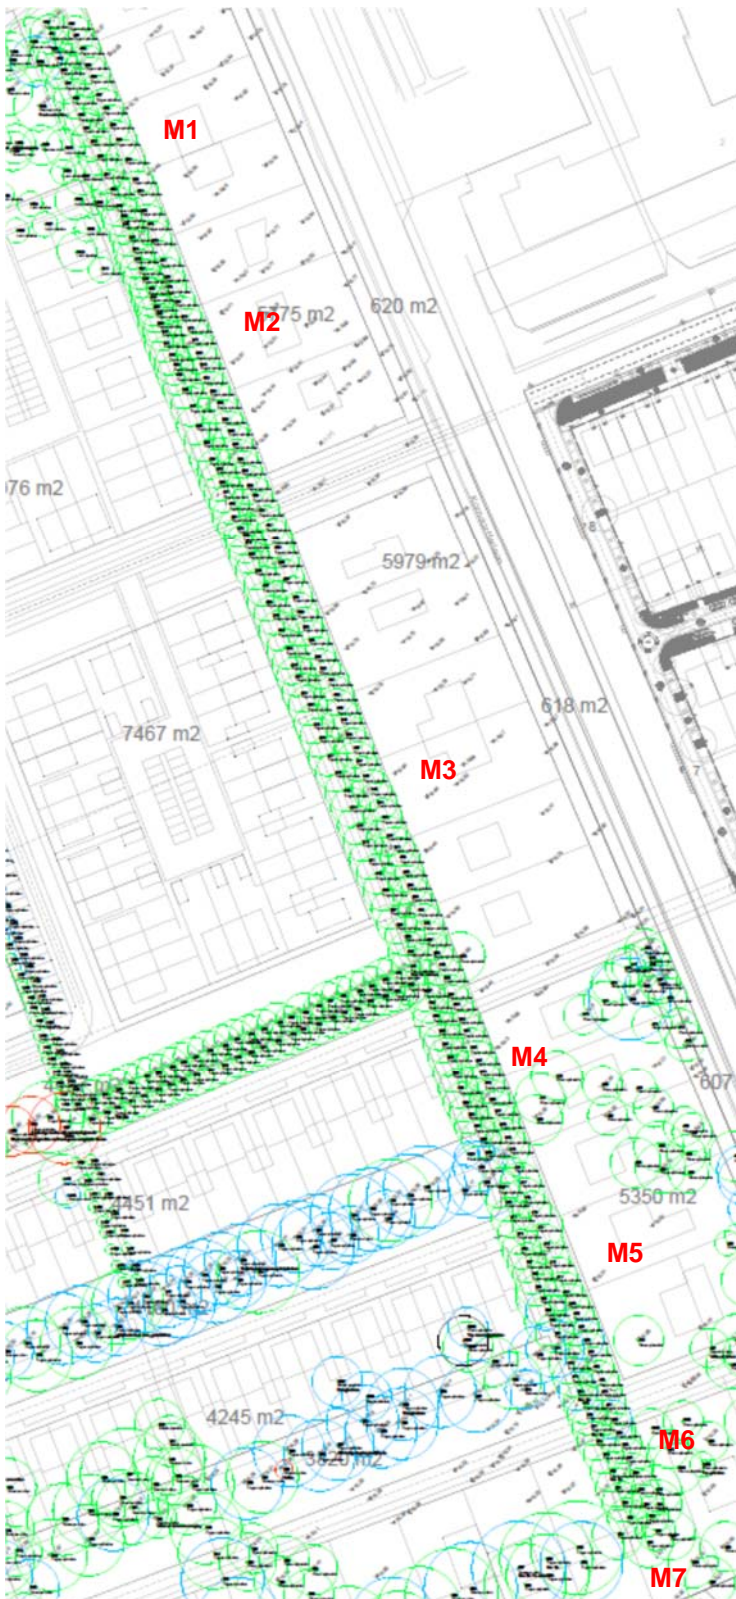
Groen = normale toekomstverwachting, blauw = 5 á 15 jaar, rood is <5 jaar of afgestorven

Voor de gehele laan is regelmatige, deskundige begeleidings snoei essentieel om een duurzaam bomenbestand te kunnen opbouwen.

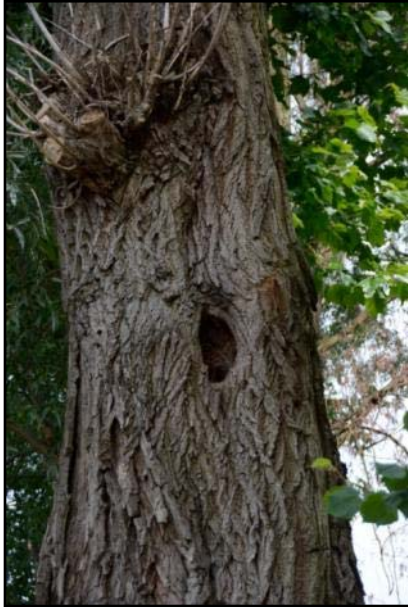
Holte in stam

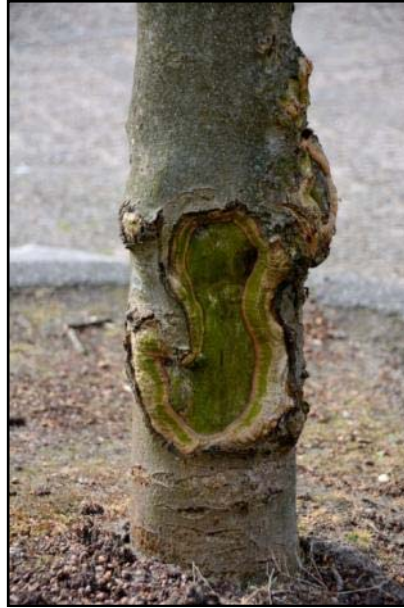
Mechanische schade
